# 信頼関係の構築へ向けて

— 環境改善の取り組み —

元 神岡鉱業株式会社

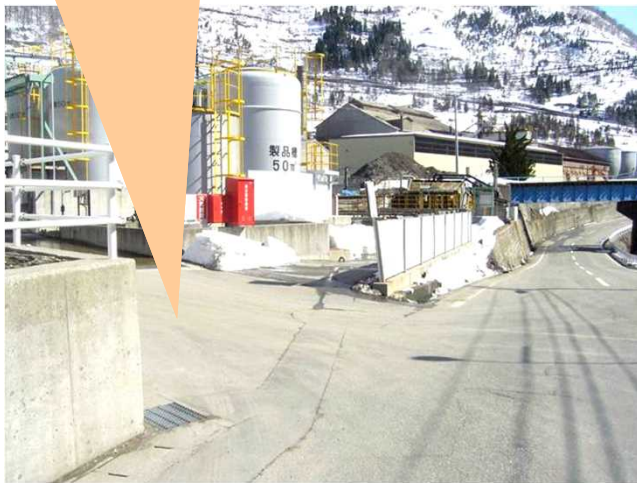
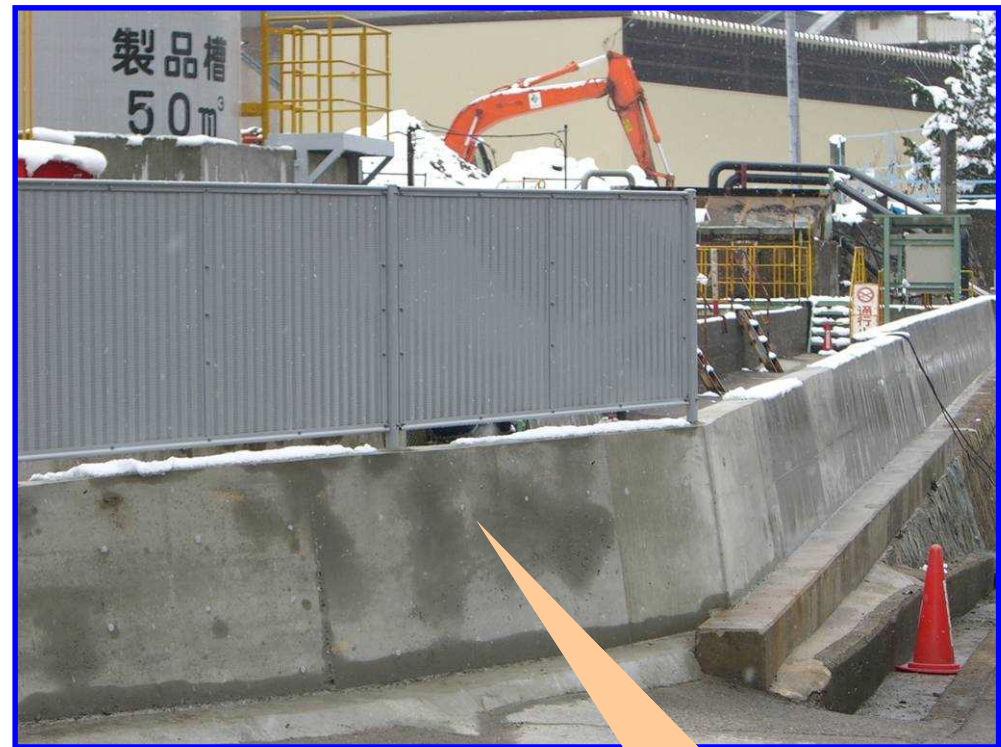
# 漏れる前提で囲う

坂でローリー給液中に漏洩するリスクあり

囲ってしまった

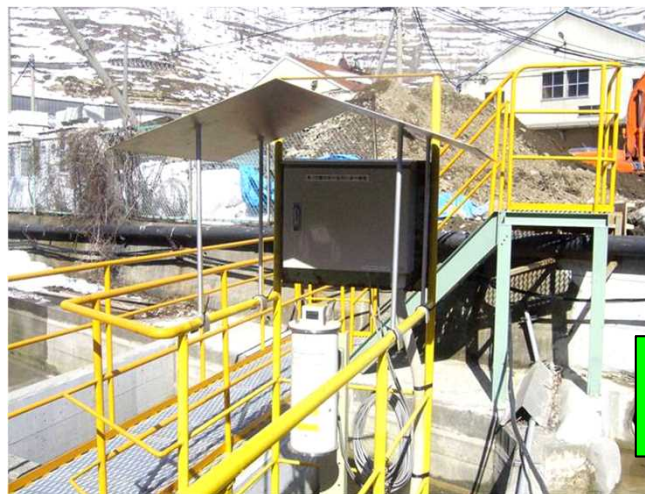
第2沈殿池油膜検知器

直ぐに検知する

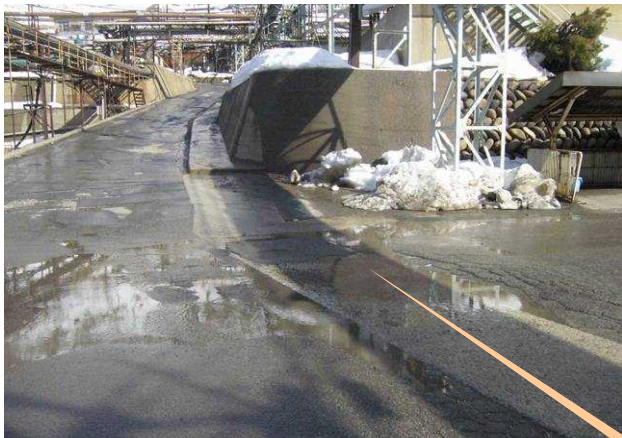
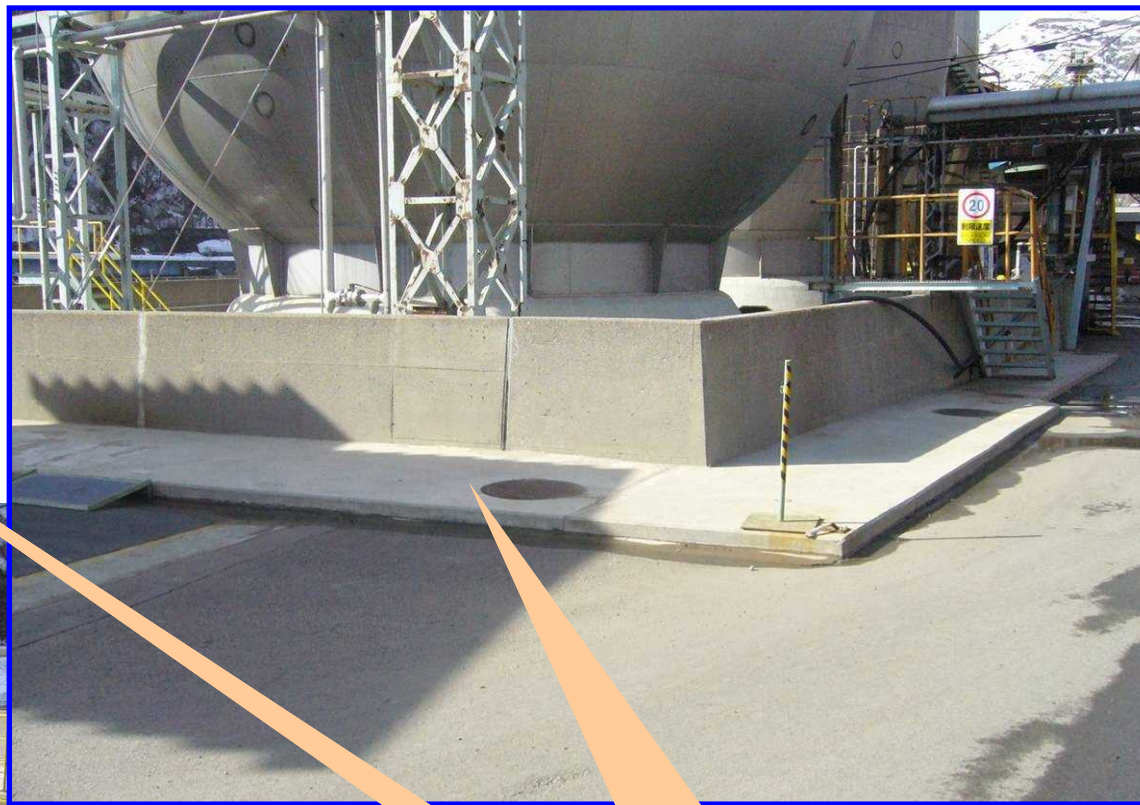
清水系統を  
汚染させない

硫酸積込場周辺 流雪溝密閉化

硫酸ローリー積込場

構内の清水系統  
側溝は密閉化した

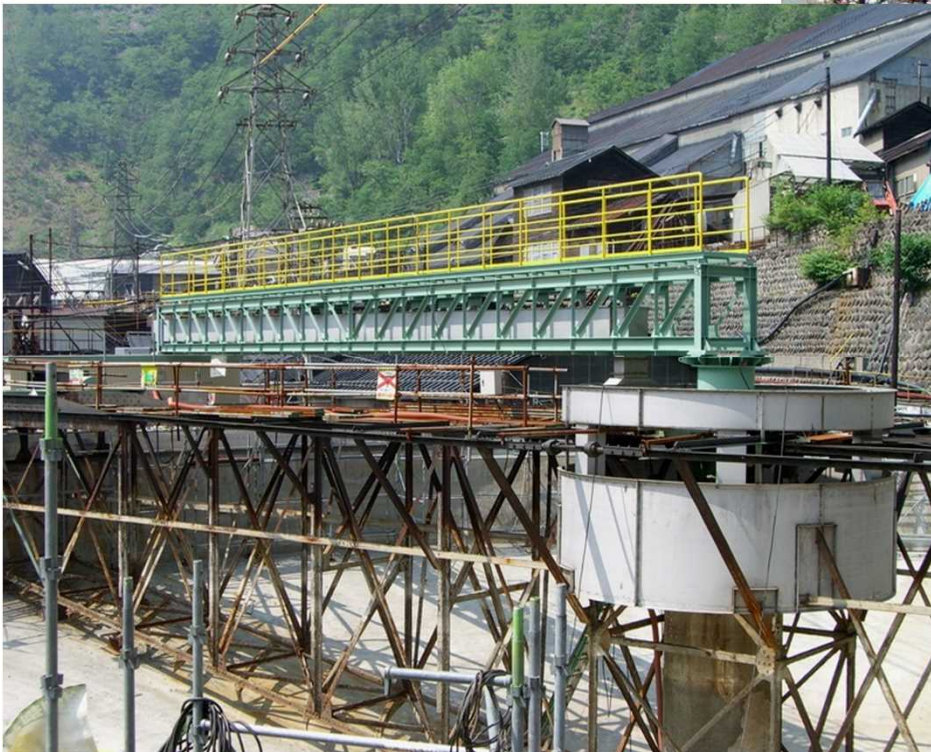
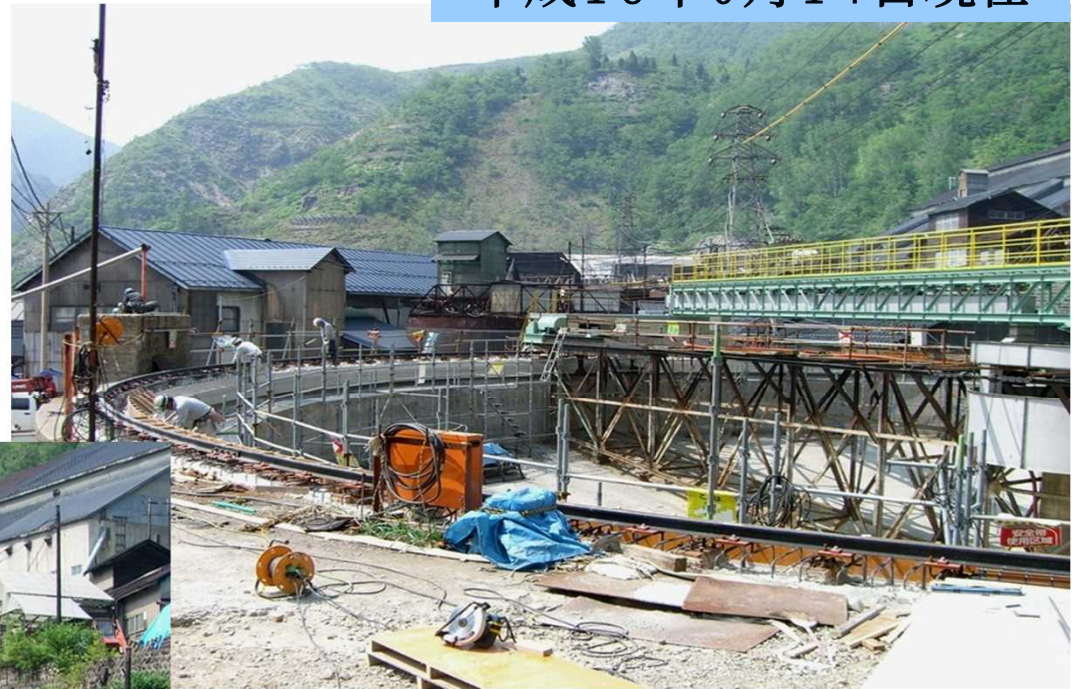
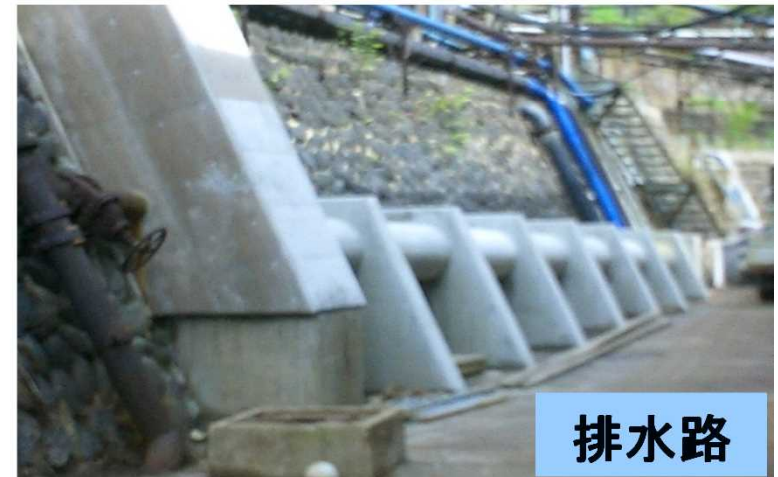
# 総合排水処理能力 の増強

36mTh活用工事進捗状況

レーキ・レールの更新工事
